GAD PROVINCIAL  
DE IMBABURA

## INFORME DE VEHÍCULOS Y/O MAQUINARIA PESADA QUE SE HA DEJADO DE USAR EN EL GOBIERNO PROVINCIAL DE IMBABURA.

## CAMIONETA 05-58

El presente tiene como finalidad dar a conocer el estado actual de la Camioneta Ford F250 con número de disco 05-58 del año 1994.

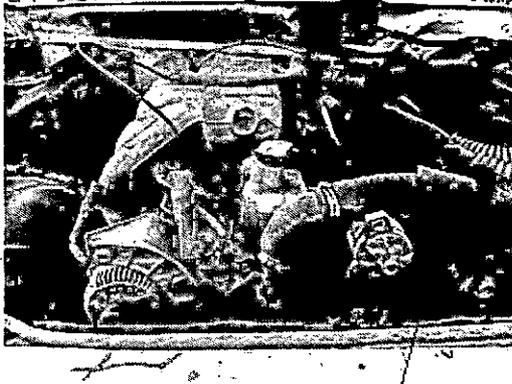
- Realizando la inspección presenta fuga de aceite por colector de admisión, se debe realizar el desmontaje de dicho componente para su reparación.
- Presenta daños por desgaste de la banda de accesorios por el uso.
- El conjunto del sistema de alimentación de combustible presenta daños, la bomba de combustible en un periodo de trabajo pierde la presión y no funciona.

Banda en mal estado

- 1 kit de empaques superior del motor para su reparación.
- 1 banda de accesorios.
- 1 bomba de combustible completa.
- 1 revisión de inyectores.
- Mantenimiento general.

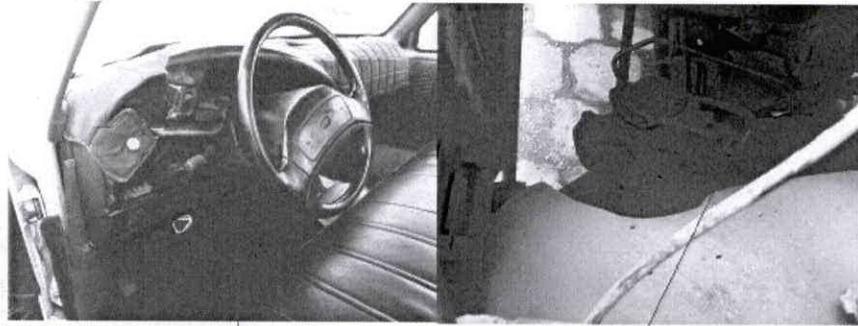
- Al realizar la inspección se verifica que presenta fugas por caja de dirección y presenta juego excesivo en el volante.
- Los terminales de la dirección se encuentran en mal estado deben ser cambiados.

Juego en volante

Fuga de lubricante por caja

- 1 kit de reparación de la bomba.
- 1 juego terminales de dirección.
- 1 juego de rodamientos de volante
- 1 revisión de caja de la dirección.
- 1 calibración de caja dirección.

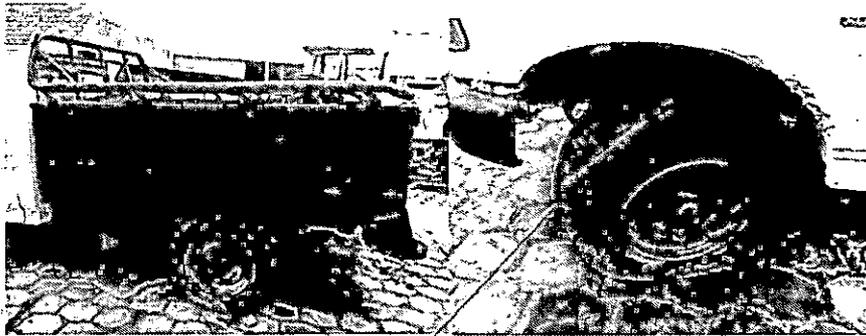
Desgaste en labrado

- 1 reten posterior de caja de cambios.
- 1 reten de diferencial.
- 4 neumáticos.
- Mantenimiento general de la camioneta.

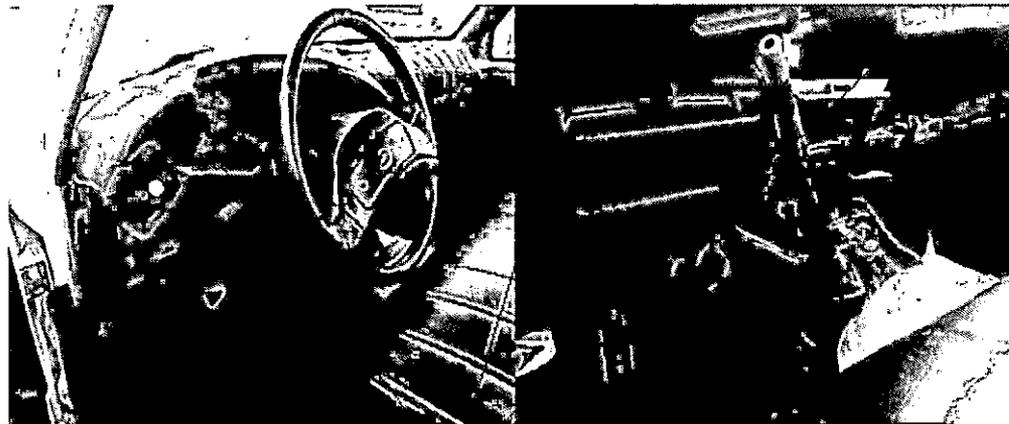
Rotura de tablero

- 1 panel de instrumentos.
- 2 espejos retrovisores.
- 1 conjunto de seguridad del capó.
- 1 tablero.
- Reconstrucción de bases de asientos.

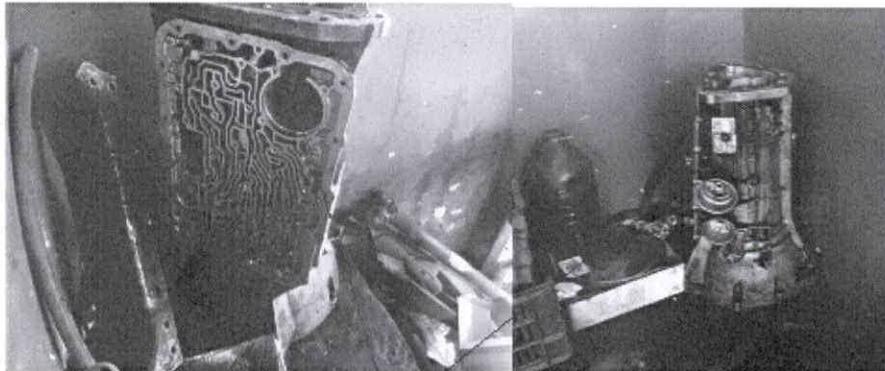
Al momento de realizar la comprobación antes de proseguir al desarmado de las partes se verifica que existe sonidos anormales al momento del canje de marcha, de igual manera no acopla las marchas motivo por el cual se realizó el desmontaje de caja para la verificación de daños y reparación teniendo los siguientes contratiempos.

Carcasa en mal estado

- Conjunto de discos de embrague.
- Engranaje de los planetarios
- Bomba de aceite
- Existe limalla en el aceite
- Daño en conjunto eléctrico Conector roto

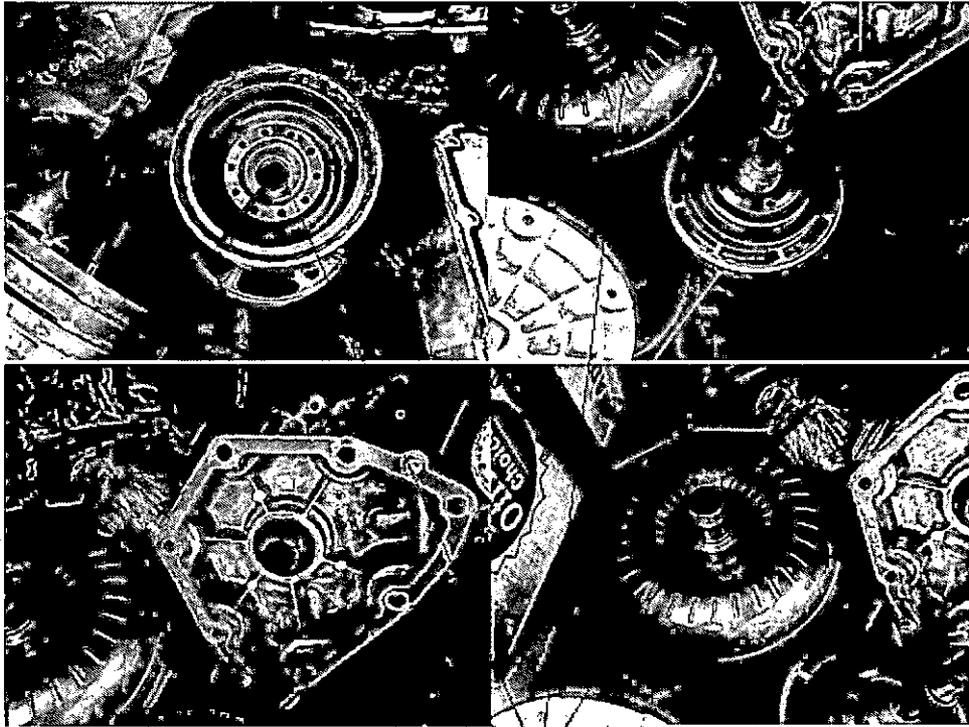
Componentes desgastados

Se debe adquirir un 75% de los componentes de la caja.

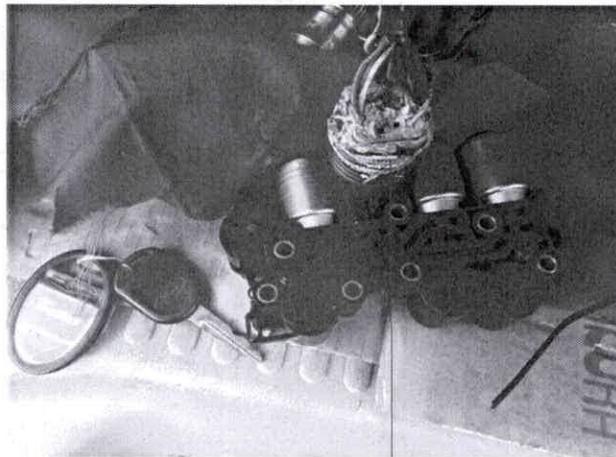
ELECTRICO				
Detalle	Buena	Malo	Regular	Observaciones
Baterías			X	Mal estado adquirir nueva
Arnés		X		Presenta daño en conector de caja
Luces	X			
Motor arranque	X			
Alternador	X

Conector en mal estado

- Arnés eléctrico

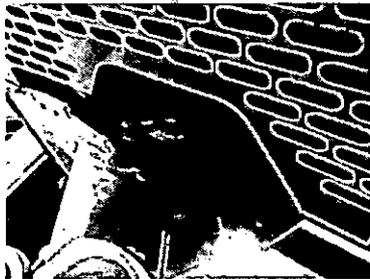
FUGA DE LUBRICANTES

Cabe mencionar que en las diferentes fugas que presenta, se debe realizar el cambio de la bomba ya que los componentes internos se encuentran desgastados.

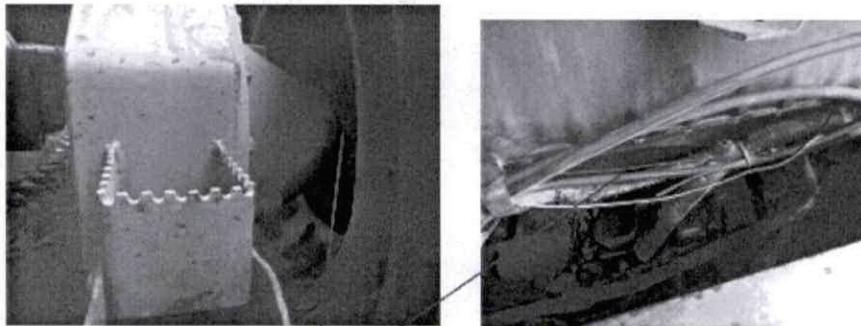
- Se puede evidenciar que existe fuga por retenedores de acople entre el motor y la servo transmisión, para lo cual debe ser adquirido los respectivos retenedores

FUGA DE LUBRICANTES

DESCRIPCIÓN	# PARTE	CANTIDAD
O-RING	P50631	1
SEAL OIL	AT58389	1
O-RING	R26448	1
SLEEVE	T41675	2
SEAL OIL	AT40731	2

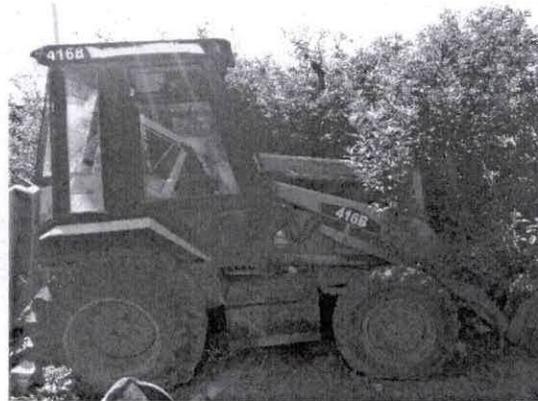
Este se encuentra con problemas en los sistemas de accionamiento de mandos de dirección problemas en el sistema hidráulico.

Fig. 3 Sistema de dirección en mal estado

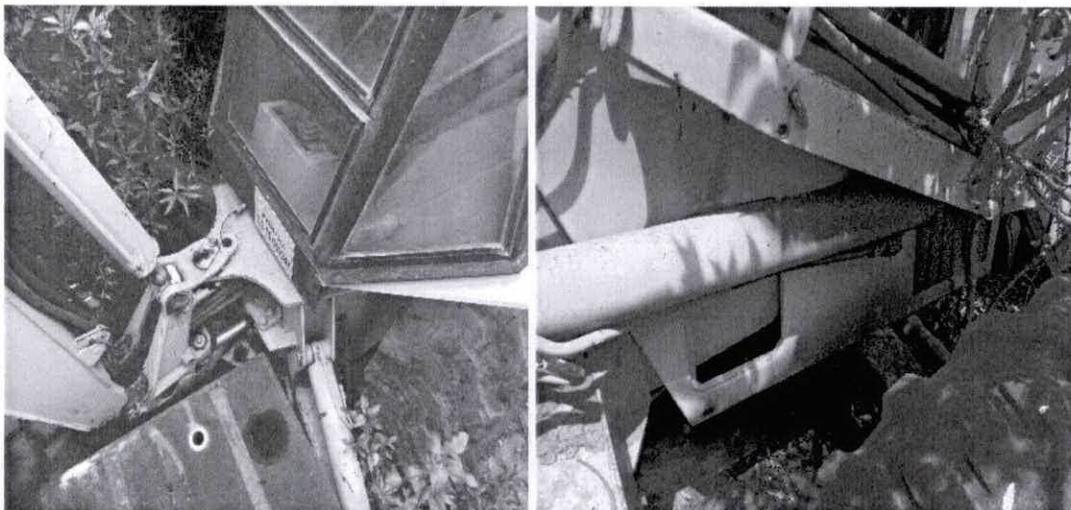
De la evaluación realizada presenta problemas en el conjunto de válvulas de accionamiento del excavador y levante de pala, presenta problemas en el estabilizador con pérdidas de presión.

Fig.4, 5 Cilindros hidráulico en mal estado

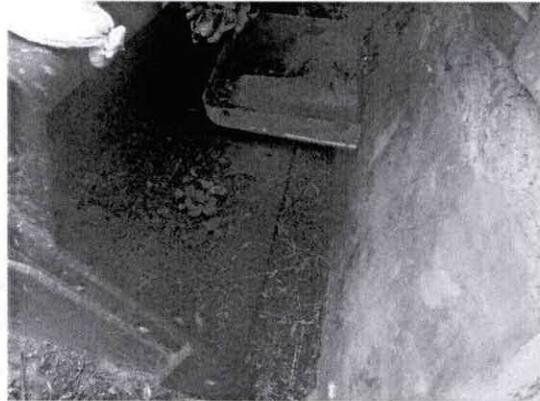
Presenta desgaste del cucharón, cuchillas y esquineros en mal estado, se debe realizar una reconstrucción de la pala y cucharón.

Fig.7 Desgaste de pala

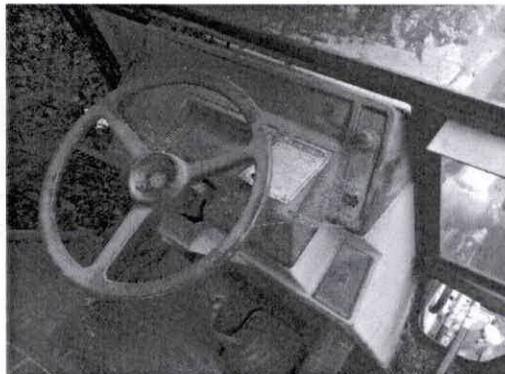
Se debe realizar una nueva instalación de los componentes eléctricos ya que se encuentran en mal estado.

Fig.8 sistema eléctrico en mal estado

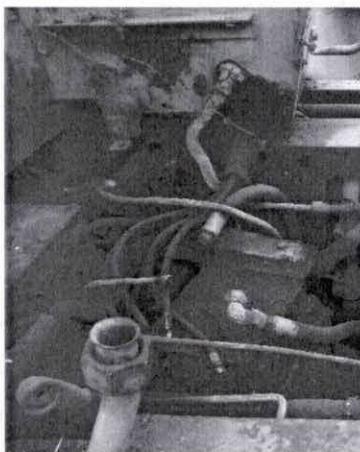
Como se puede verificar el componente se encuentra incompleto, por esto debe ser adquirido y su coste es elevado y para su repotenciación se debe realizar una inversión elevada.

Fig. 3 Conjunto valvular no se encuentra

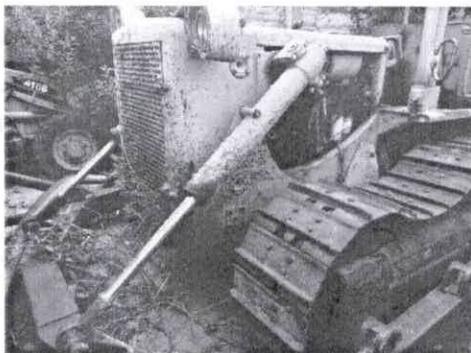
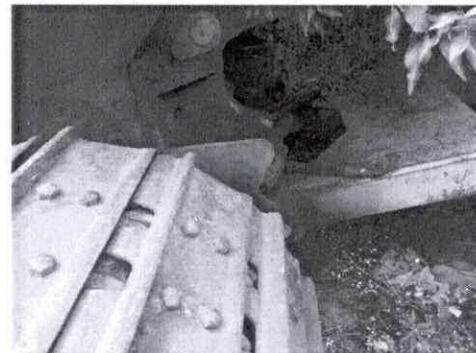
De la evaluación realizada en el tren de rodaje, este se encuentra desgastado en su totalidad. Para su reparación se debe adquirir el conjunto de componentes del tren de rodaje y su costo es elevado.

Fig. 8,9 desgaste en tren de rodaje

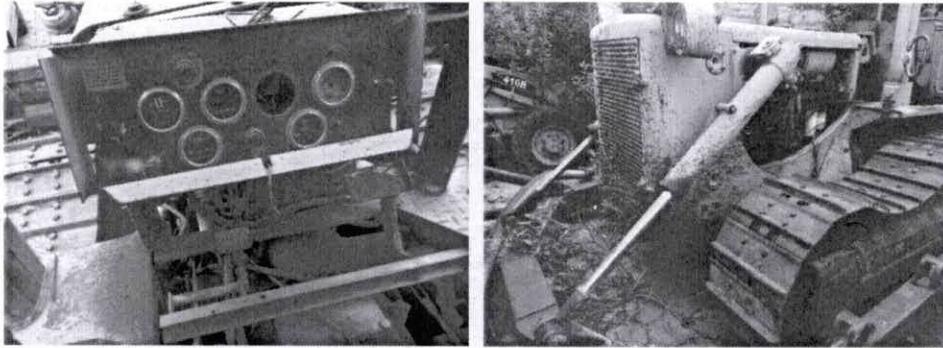
Fig. 16,17 Tablero de control y cabina en mal estado

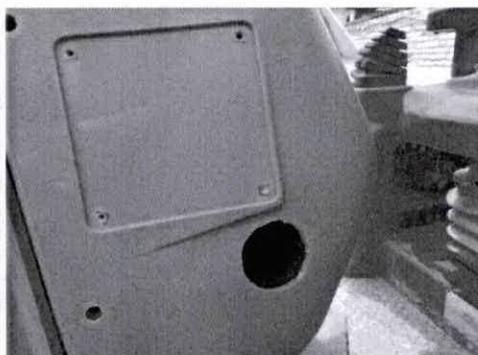
NO SE ENCUENTRA HORÓMETRO

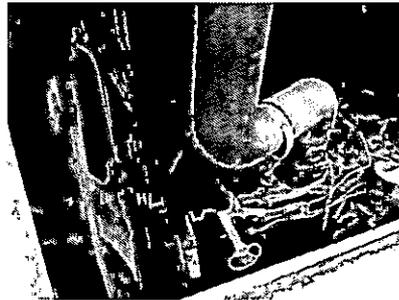
Figura 1

Se puede evidenciar que el motor no se encuentra completo, faltan diferentes partes. En 2011 este se paralizó por diferentes problemas tanto en el motor el cual se encuentra en mal estado y este debe ser reparado. Al paralizarse se encontraba con pérdida de compresión, pérdida de potencia, fuga de lubricante y golpeteo del motor.

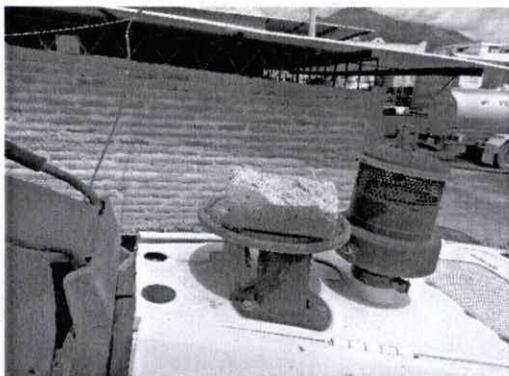
Figura 5

Se verifica los componentes que son partes del sistema y presenta el siguiente daño.

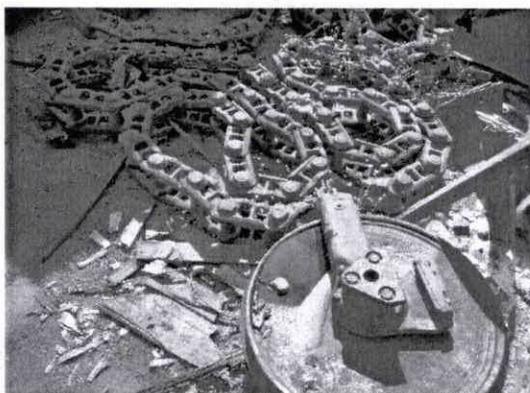
Figura 7

Se realiza la inspección de todas las partes que componen el tren de rodaje del tractor de los cuales la mayoría de ellos se encuentran en mal estado:

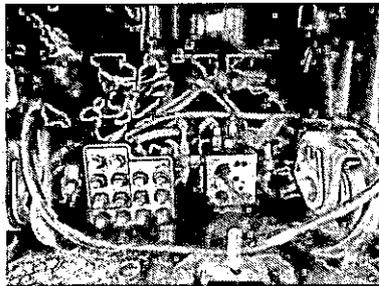
Figura 11

Se realiza la evaluación del sistema hidráulico y sus componentes, en donde se puede determinar y evidenciar que existen deterioro de las partes y algunos de ellos se encuentran utilizados en el otro tractor de las mismas características:

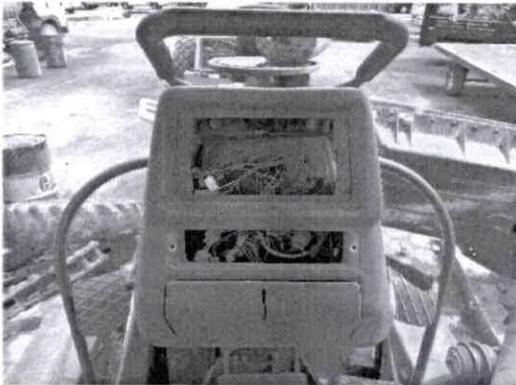
Fig. 15

Se realiza la constatación y verificación de los componentes que se encuentran en mal estado y a la vez los que ya no se encuentran en el equipo:
