GAD PROVINCIAL  
DE IMBABURA

## INFORME DE VEHÍCULOS Y/O MAQUINARIA PESADA QUE SE HA DEJADO DE USAR EN EL GOBIERNO PROVINCIAL DE IMBABURA.

## CAMIONETA 05-58

El presente tiene como finalidad dar a conocer el estado actual de la Camioneta Ford F250 con número de disco 05-58 del año 1994.

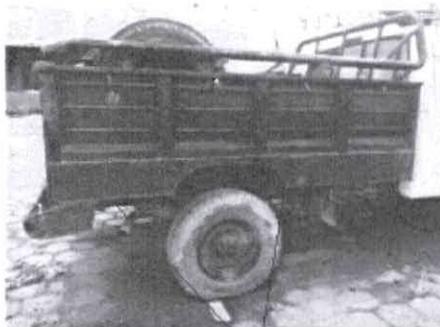
Bujes y hojas en mal estado

- 2 amortiguadores delanteros.
- 2 amortiguadores posteriores.
- 10 bujes de paquetes.
- 2 bujes de tijeras
- 8 cauchos de tijeras

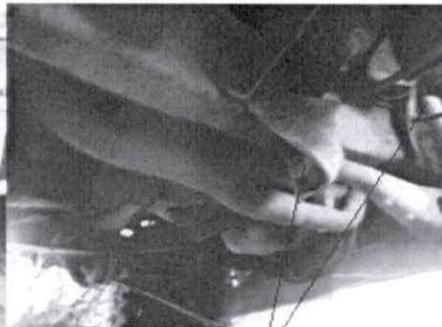
Amortiguadores y bujes delanteros en mal estado

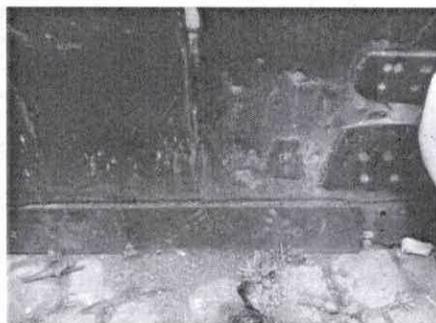
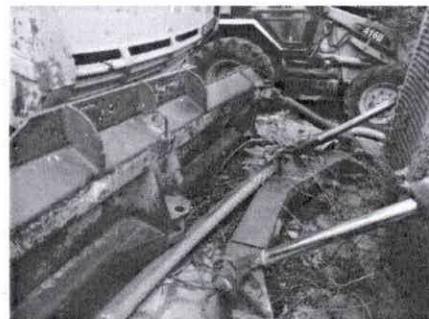
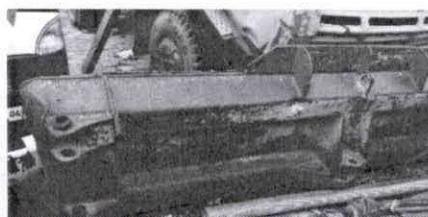
HERRAMIENTAS DE CORTE	OK	NO	OBSERVACIONES
Cuchillas		X	
Esquineros		X	
Ripper		X	
Bulldozer		X	Juego en brazos de la "U" del Bulldozer

Fig. 10,11,12,13 Herramientas de corte en mal estado

Se debe adquirir los elementos de corte tanto de pala como de Ripper, se debe realizar una reconstrucción íntegra de la pala, adquirir de brazos para su cambio, cambio de esferas de anclaje de U, soldadura íntegra de U, adquisición de uñas de Ripper.
